Hardware diagnose met PROFIBUS-tester

Farm Frites

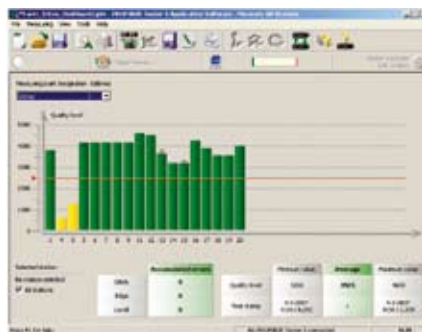
● Afb. 1: Kwaliteitsscan van de signaaloverdracht

Twee deelnemers, slave 3 en 4, geven een veel lager kwaliteitsbeeld. Detailmetingen bevestigen de situatie (afb. 2). De vereenvoudigde flankensteil-

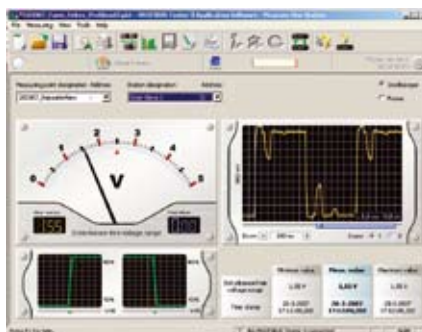
● Afb. 2: Detailmeting van slave 3 vóór ingrijpen

heidweergave ziet er goed uit, de lage verschilspanning komt door de reflecties die in het oscilloscoopbeeld te zien zijn. Beide slaves gaan in storing bij het inschakelen van de frequentieregelaar; de terugmeldingen op de master vallen weg en de installatie gaat in storing.

Een reeks ingrepen lost de problemen op. Zo wordt de kabel naar het veld vervangen door een die geschikt is voor buiten. Een losse stekker in de kast van de CPU wordt vervangen, net als de kabel tussen de Jumo (13) en de CP-kaart. Een repeater scheidt de kabel naar het veld van de rest van het netwerk, en de kabel tussen slaves 3 en 4 is vervangen. De slaves 3 en 4 geven nu een stabiel kwaliteitsbeeld (afb. 3). Ter afsluiting toont een topologiescan (afb.4) welke volgorde de deelnemers in de installatie hebben en hoe groot de onderlinge kabel-lengte is.

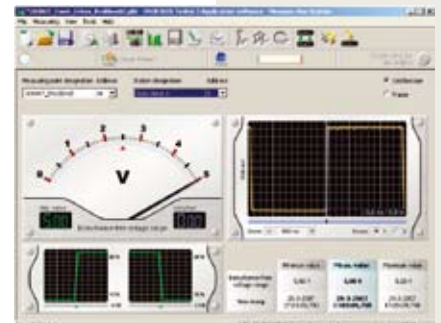
● Afb. 3: Detailmeting van slave 3 ná ingrijpen

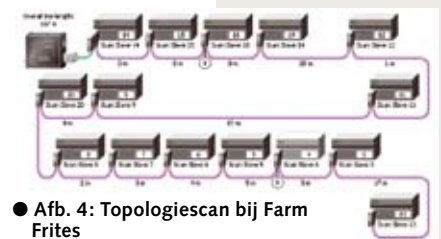
● Afb. 4: Topologiescan bij Farm Frites
